Procédure de la mise à jour du logiciel Fujitsu-Ten Génération 2

Fujitsu-Ten Génération 2 à partir des modèles 2015

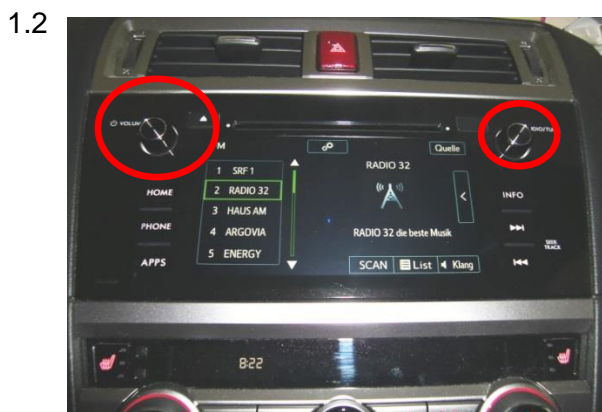
Mettre le contact d'allumage sur „ACC ON“

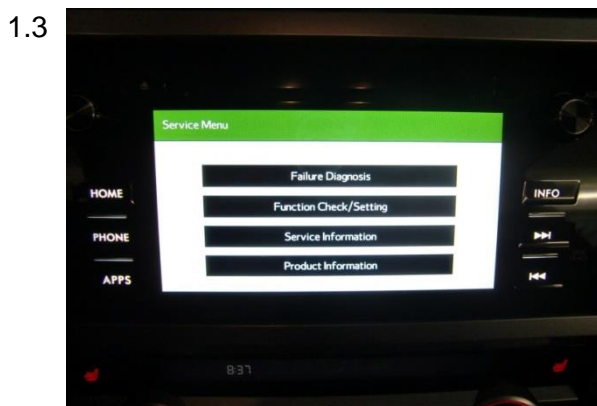
Presser la touche **HOME** et la maintenir.
En même temps presser 5x la touche **Audio/Tune**

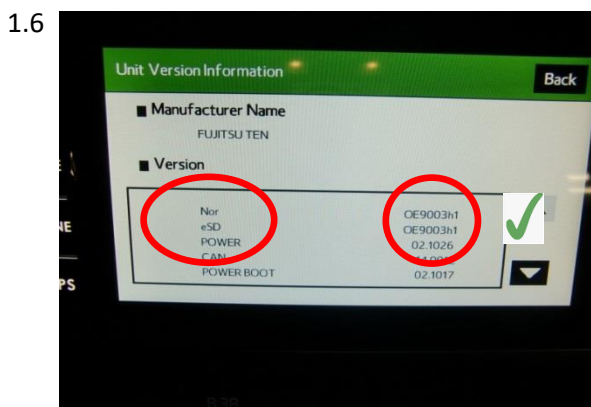
Dans ce menu, vérifiez la version des 3 logiciels

- Nor
- eSD
- DB

Les trois numéros de logiciel doivent être identiques.

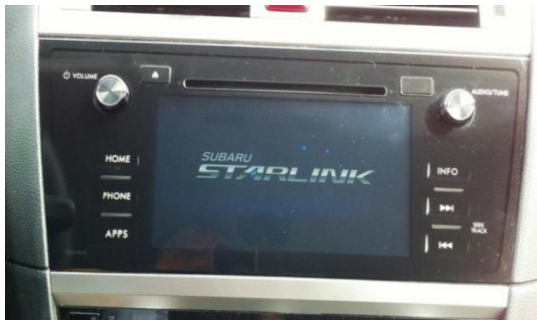
5.1

Brancher le Midtronics en mode
« Alimentation »

Allumage ACC/ON

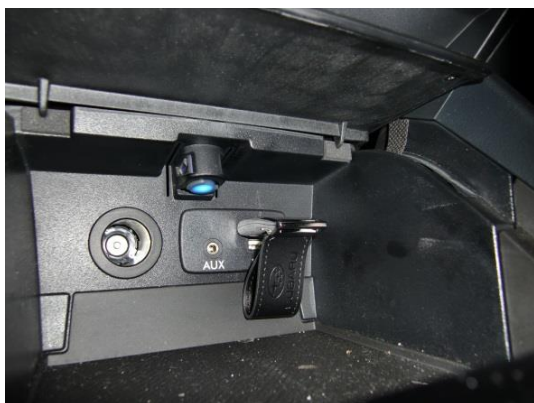
5.2

Connecter la clé **USB Stick 1** pour la mise
à jour.

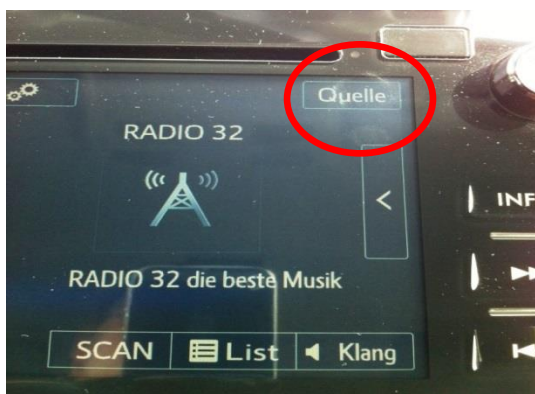
5.3

Vérifier si la clé UBS a été reconnue.
Presser Quelle (source).

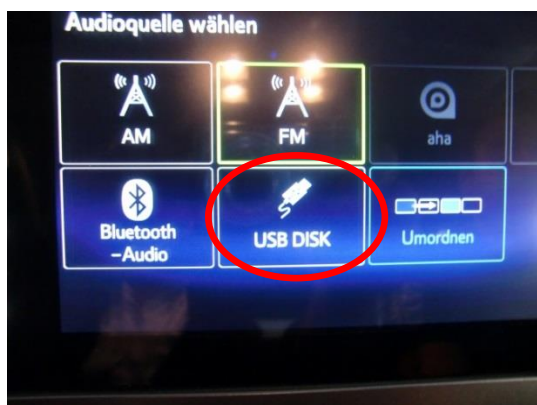
5.4

UBS DISK est activé lorsque la clé USB
est reconnue.

Erreurs les plus courantes, si la clé USB
n'est pas reconnue :

- Clé USB incompatible
- Logiciel défectueux
- Clé USB non ou mal formatée
- Les dossiers étrangers sur la clé USB

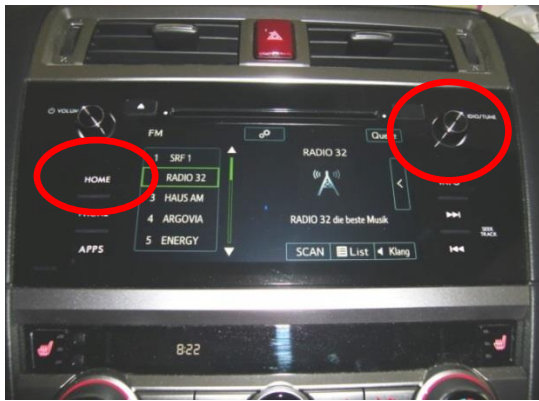
5.5

Presser la touche **HOME** et la maintenir.
En même temps presser 5x la touche
Audio/Tune

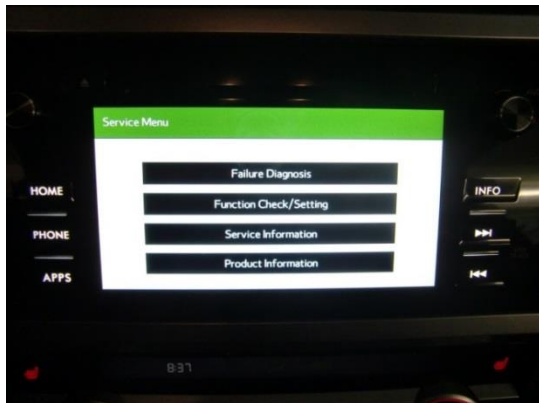
5.6

Presser Service Information

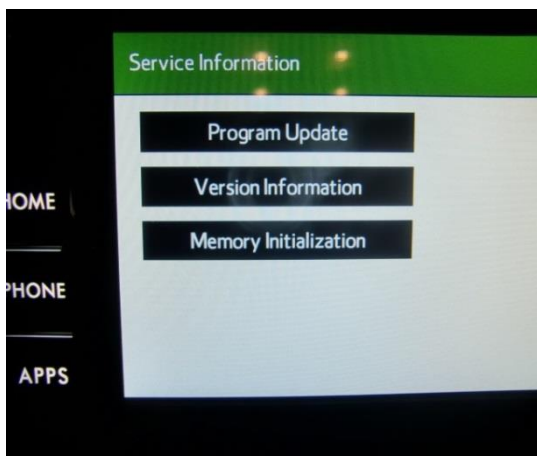
5.7

Presser Program Update

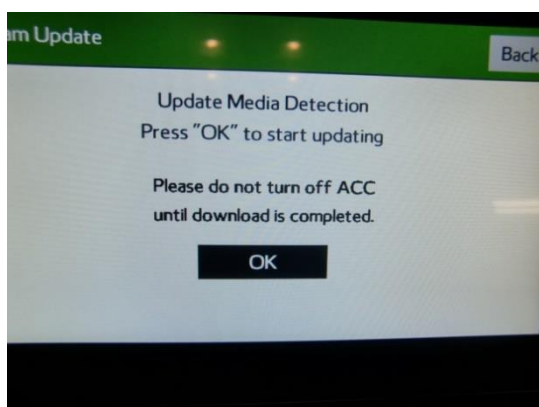
5.8

Confirmer Ok
Ne pas désactiver l'allumage.

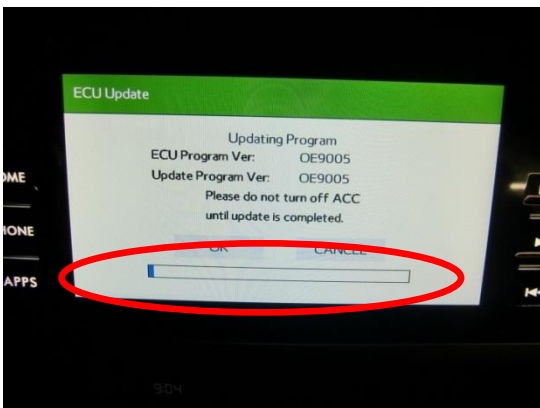
6.1

Attendre que les données soient chargées.
Cette procédure dure env. 15 min.

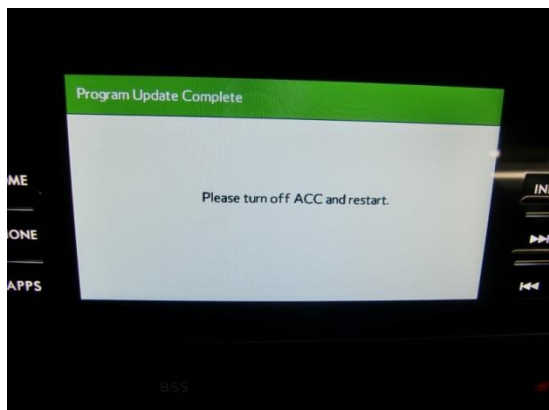
6.3

Désactiver l'allumage et attendre 30 sec.

Ensuite remettre l'allumage ACC ON

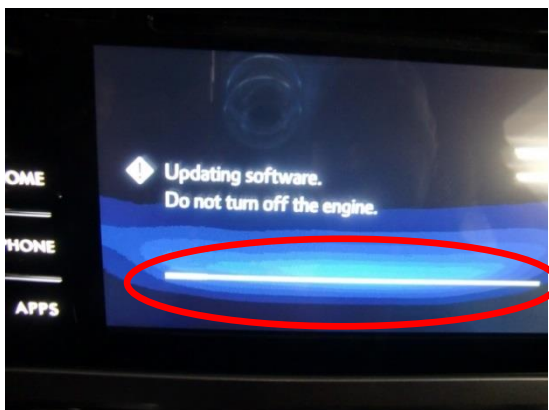
6.4

Défilement de la mise à jour.

Cette procédure dure env. 5 min.

Ne pas couper le contact !

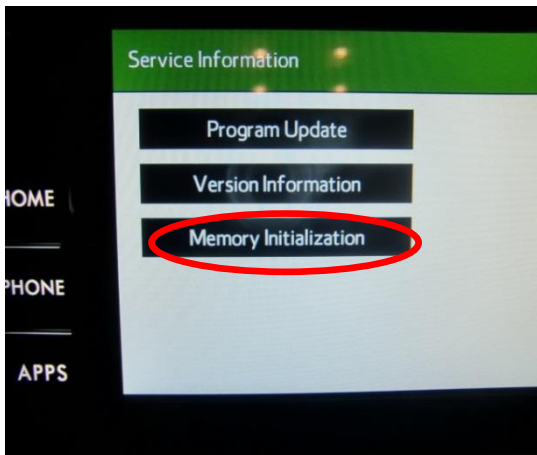
7.3

Presser : Memory Initialisation

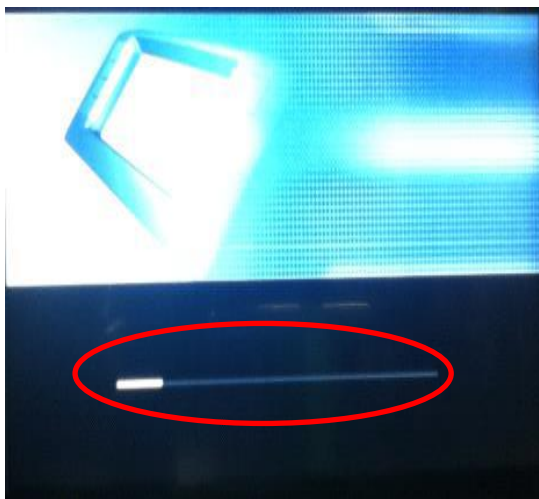
7.6

Le système va maintenant être remis aux réglages d'usine, puis redémarre automatiquement.
